# Gehäuse für Wasserpumpe

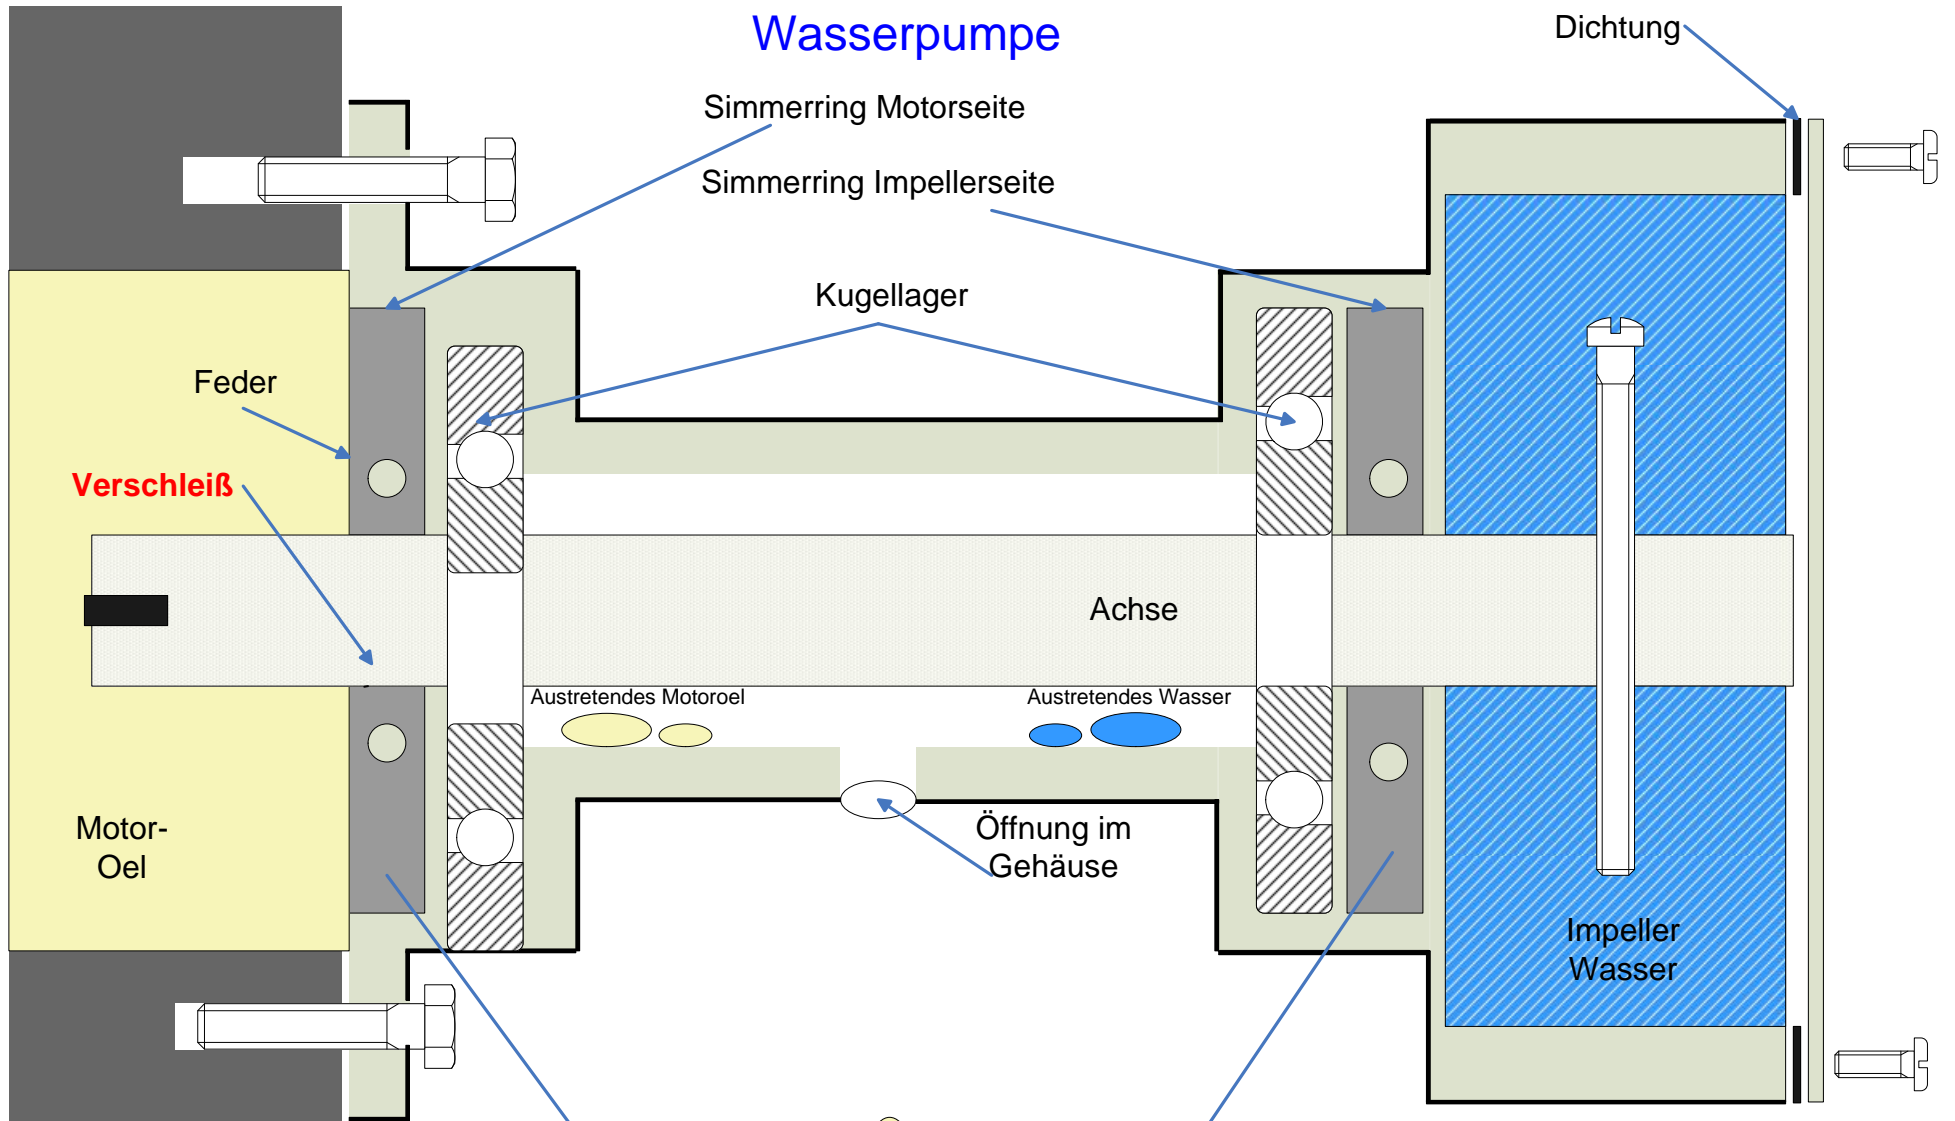
Verschleiß

Austretendes Motoroel

Austretendes Wasser

Topft aus dem Loch Motoroel,  
So ist der linke Simmerring defekt

Topft aus dem Loch Wasser,  
So ist der rechte Simmerring defekt
