## Arbeiten am Rumpf im Herbst

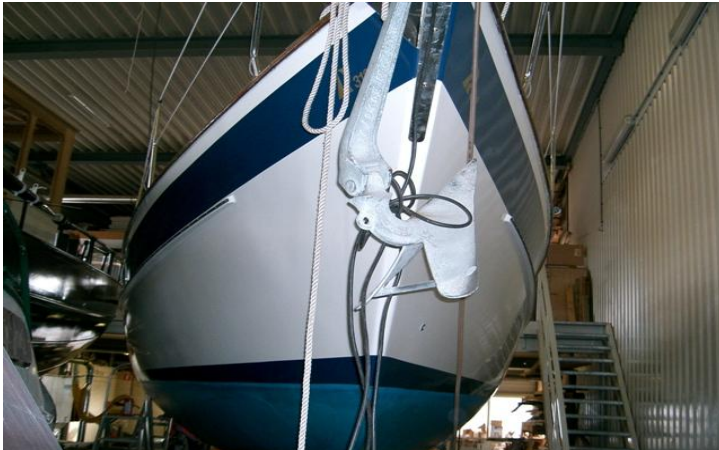
Das Bild oben zeigt den Rumpf ( fast 27 Jahre alt und noch nicht lackiert) nach der ersten Politur.

Der erste Gang ist noch einmal ein Reinigungsgang mit NC Clean Milk, einer abrasiven Reinigungsmilch von Nanocoat. Neben dem Reinigungseffekt werden auch matte und ausgebleichte Kunststoffe wieder glänzend. Der Vorteil hierbei ist, man muss

keine riesige Kraft wie beim Polieren aufwenden. Leichtes Reiben reicht völlig aus.

Dazu wird der komplette Rumpf leicht mit NC Clean and Coat eingerieben. In der Nanotechnik ist es so, dass wenn der Rumpf komplett benetzt ist, er auch keine weitere Beschichtung annimmt. Also einreiben, 30 – 60 Min trocknen lassen und leicht überpolieren. Dazu braucht gar keine Kraft mehr aufgewendet werden. Auch eine Maschine ist an dieser Stelle total überflüssig.
