Die Dieselpumpe

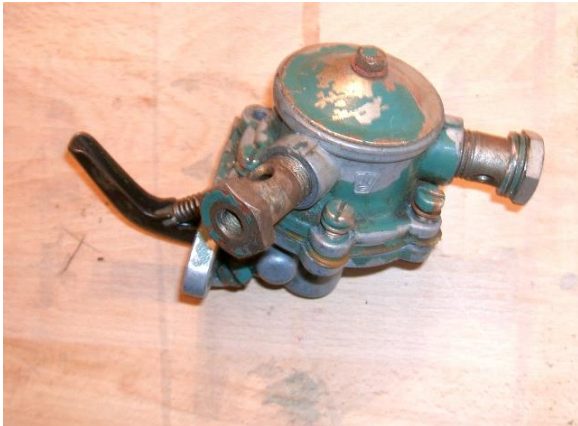
Hier zunächst ein Foto der gesamten Pumpe. Mit der linken Seite wird sie an den Motor mit 2 Schrauben angeflanscht. Ein Excenter bewegt den auf der linken Seite angebrachten Hebel.

Dadurch wird eine Membrane im Innern der Pumpe auf- und ab bewegt. Dabei wird der Diesel aus dem Tank angesaugt und in den Kreislauf gepumpt.

Rückstände im Diesel werden durch ein kleines Sieb unterhalb des Deckels rausgefiltert.

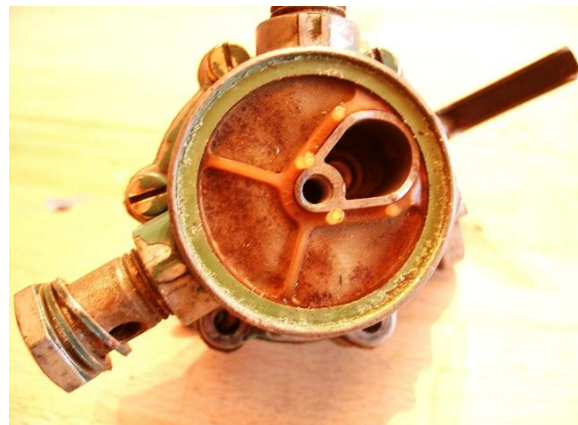
Das rechte Bild zeigt das Sieb unter dem Deckel so, wie er wohl nicht aussehen sollte. Total verdreht. Hier hätte es wohl nicht mehr lange gedauert und der Motor wäre nicht mehr sauber gelaufen.

Also, öfter, spätestens bei der Motorkonservierung für das Winterlager mal reinschauen und kontrollieren. Je nach getanktem Diesel und der Wirksamkeit des hoffentlich eingebauten Vorfilters bekommt man schnell ein Gefühl für die Abstände, in denen man kontrollieren muss. So verschmutzt wie rechts im Bild sollte er nie sein.

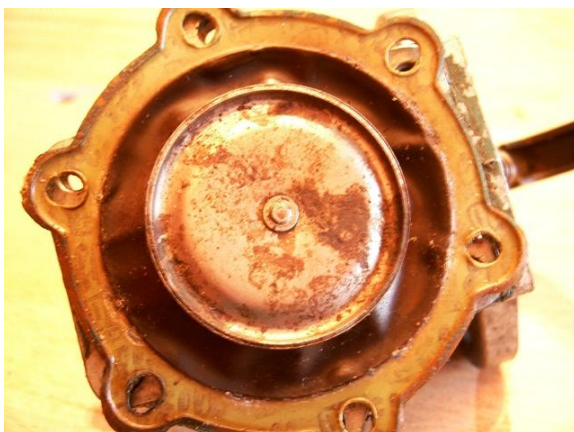
Löst man die 6 Schrauben in der Mitte der Pumpe, gelangt man an die Membrane. Sie bildet gleichzeitig die Dichtung zwischen Gehäuseober- und Unterhälfte.

Sie ist im Prinzip eine Folie, die den Diesel mit Auf- und Abbewegungen durch das System pumpt. Pro Umdrehung des Motors einmal hoch und runter. Bei 2000 U/min sind das 2000 mal hoch und runter. Eine Stunde Fahrt unter Motor bedeuten 120.000 mal rauf und runter.

Klar, dass so eine Folie mal verschleißt und ausgetauscht werden muss. Hat sie erst mal einen auch nur ganz kleinen Riss, bleibt der Motor sofort stehen.

Die Rostflecke auf dem Stahl in der Mitte der Membrane deuten auf Wasser im Diesel hin. In der Anlage, in der diese Pumpe eingebaut war, gab es wohl keinen Vorfilter mit Wasserabscheider. Das zeigt auch der Verschmutzungsgrad.

Übrigens, der zuviel gepumpte Diesel wird in den Tank zurückgeleitet. Ich tausche die Membrane (Reparaturatz von VP) spätestens alle 2 Jahre aus. Bei ca. 150 Betriebsstunden im Jahr hat sie dann 36.000.000 Auf- und Abwärtsbewegungen auf dem Buckel.
