## Wie mit den Kabeln durchs Deck ?

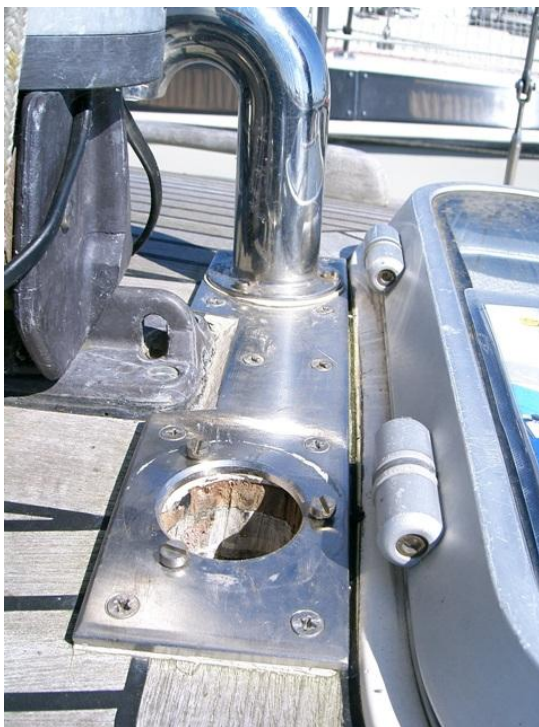
Im Bild gut zu erkennen, die fest auf das Deck verschraubte Niroplatte, die nun zuverlässig die alten Löcher abdichtet und abdeckt. Im Hintergrund bereits ein montierter Schwanenhals und im Vordergrund das Loch mit den 3 Schrauben für den 2. Schwanenhals. Die Niroplatte wurde übrigens passend zur Deckskrümmung leicht vorgebogen. Das war bei 34 cm Länge schon erforderlich und bereitete uns die meiste Arbeit. Die Stärke von 6 mm war ganz schön störrisch.

Zunächst musste ich jedoch die bereits vorhandenen Löcher ( es waren schon mittlerweile 6 Löcher ) der alten Durchbrüche dicht bekommen. Dafür fertigte ich eine 6 mm starke Niro-Platte an, die alle Löcher abdeckte und in die ich 2 größere Löcher mit einem Durchmesser von 50 mm für die Schwanenhäse schnitt. Die kleineren Löcher zum Befestigen der Schwanenhäse wurden mit einem Gewinde versehen.

Die Niroplatte wurde in Sika eingebettet mit 10 Schrauben fest aufs Deck geschraubt.

Den im Bild nicht zu sehenden vorderen Schwanenhals schraube ich im Herbst immer ab, durch ihn gehen alle Kabel mit den konfektionierten Steckern. Er wird komplett mit allen durchgezogenen Kabeln im Winter an den Mast gebunden. Der 2. (hintere) Schwanenhals bleibt stehen. Durch ihn kann ich mühelos alle dünneren Kabel ohne Stecker durchschieben bzw. rausziehen.

Die Niroplatte hat neben der Abdichtung der alten Löcher noch einen weiteren Vorteil. Da ich den vorderen Schwanenhals aufgrund der Stecker, die sich nicht so ohne weiteres durchziehen lassen, immer abschraube, würde, da der Schwanenhals ebenfalls mit Sika abgedichtet ist, das Teakdeck beim Abnehmen des Halses beschädigt. Das Sika klebt wie der Teufel auf dem Deck und reißt teilweise ganze Späne mit raus. Der Vorteil jetzt, der Schwanenhals (Niro) wird auf eine Platte (ebenfalls Niro) geschraubt und lässt sich trotz Sika immer wieder gut lösen. Dabei wird nichts beschädigt.
